# リーファーコンテナによるミツバチ長距離輸送試験について

## ◎背景

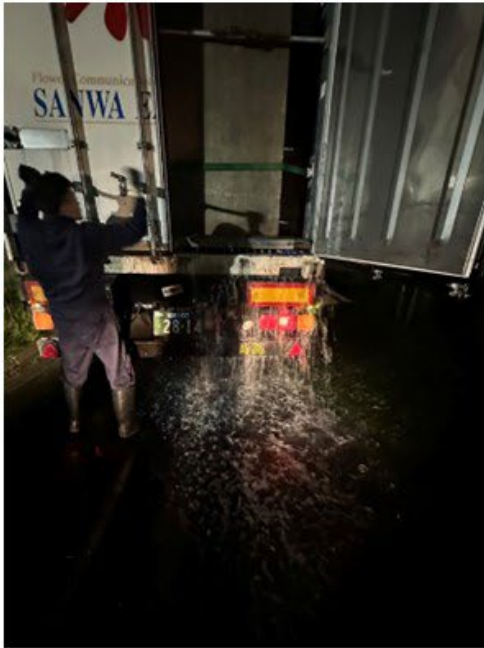
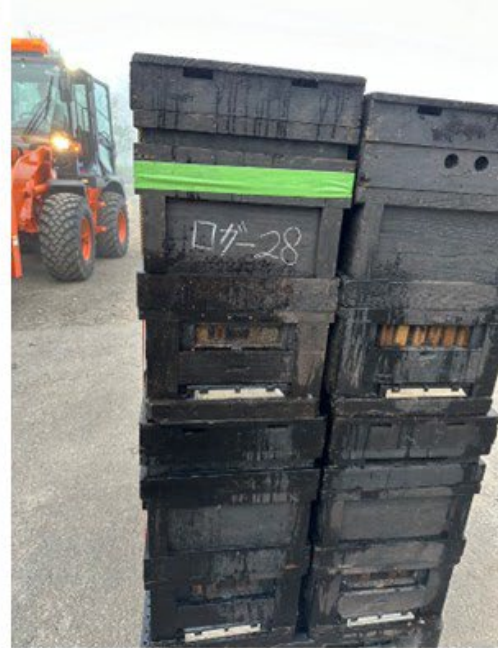
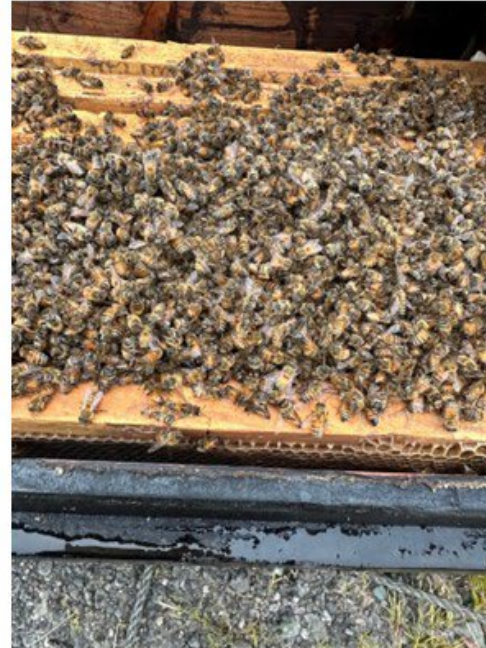
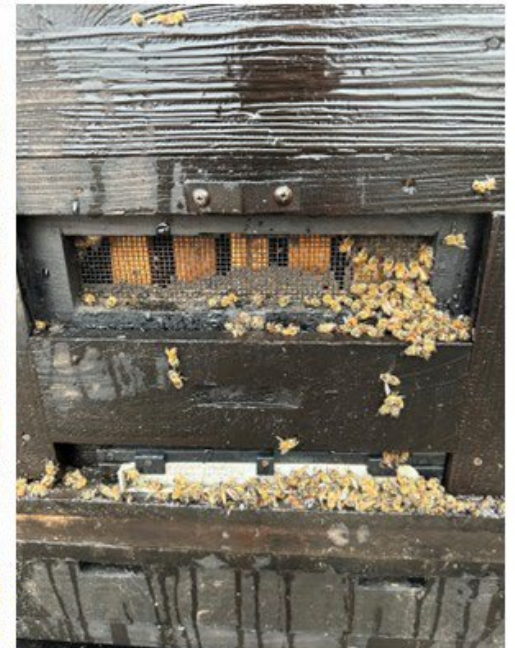
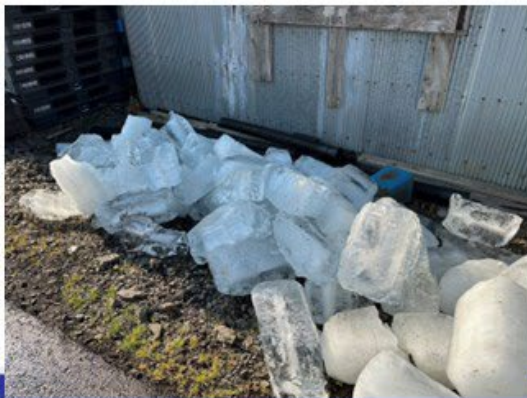
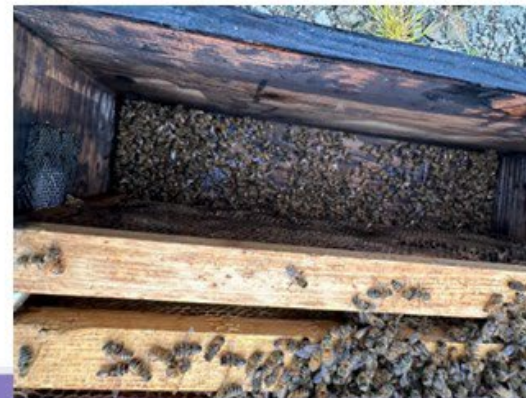
## ●到着時

- ・ほぼ全ての巣箱のミツバチが斃死しており、壊滅状態だった。
- ・斃死したミツバチは蒸殺ではなく、酸欠状態のようであった。
- ・積載した氷は、半分くらいは溶けずに残っていた。

## ⑧予想される主なミツバチ斃死の原因

- ・**コンテナ上部の通気口を閉めたまま輸送されていた。**

- ・積み上げた巣箱の上に氷を積載していたが、コンテナの床部分にある排水口の目地が詰まっていたため溶けた氷の水が排出されず、トラック輸送中からコンテナ後部から水が垂れている状態であった。水が排出されないで、コンテナ内の空気の循環がされなかったのではないか。

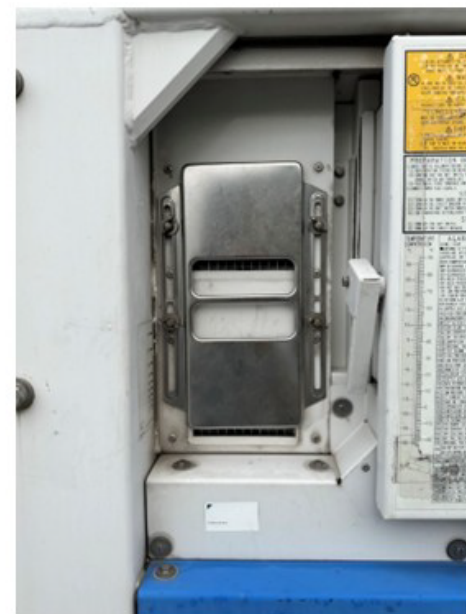
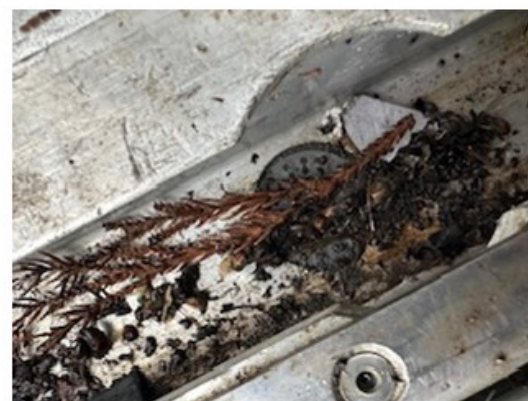
※北海道の苫小牧から運送するドライバーが閉まっていることに気が付いたので、鹿児島から閉めたまま運送されていたことが考えられる。

⇒次回の輸送試験から輸送時に養蜂家及びドライバーが確認する事項をまとめた**チェックシートを作成・配布**して対策。

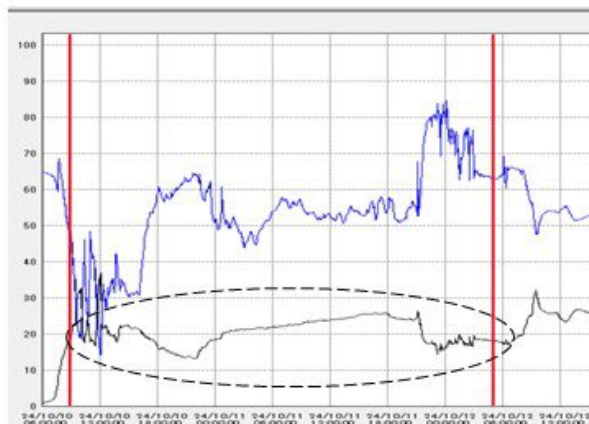
● 輸送中の巣箱内温度・湿度センサーの動き ※青は湿度、黒は温度。( ) 内は輸送中の最高温度

コンテナ前方部 (36.9℃)
